# Operation am offenen Brückelchen

Oktober 2019

Folge 117

Die Busecker nennen das Bauwerk liebevoll „Brückelchen“. Es verbindet die Kirchstraße mit dem Weg vor den „Todt's-Gärten“ und wurde erstmals 1709 urkundlich erwähnt.

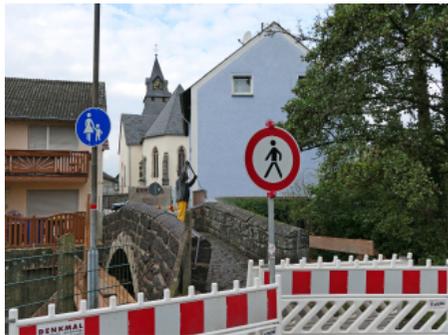
Die Steine werden am 18. Oktober 2019 mit Hochdruck gereinigt und nummeriert.

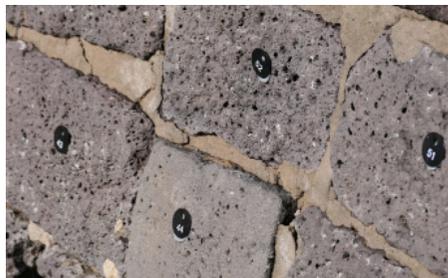
Stein für Stein tragen die Restaurateure die Mauern ab. Der Kalk ist im Laufe der Jahrhunderte aus dem Mörtel ausgewaschen, es blieb der reine Sand übrig.

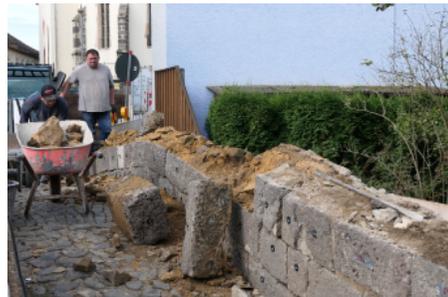
Das Gewicht der Steine und die ausgeschmierten Fugen hielten das Gemäuer zusammen.

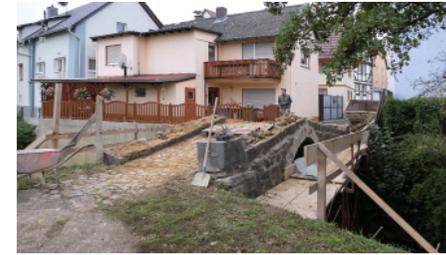
Am 23. Oktober 2019 sind die seitlichen Mauern fast vollständig abgebaut.

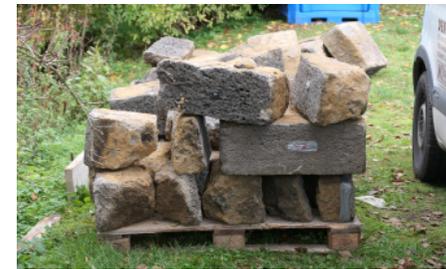
Die nummerierten Steine lagern auf Paletten neben der Baustelle.

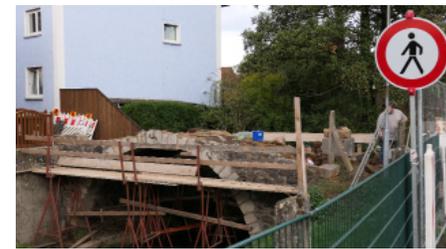
Am 25. Oktober 2019 stehen nur noch der Brückenbogen und die Mauern davor und dahinter.

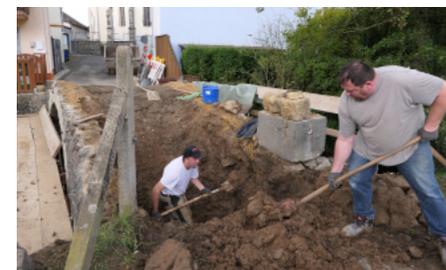
In Handarbeit wird das Gewölbe freigelegt.

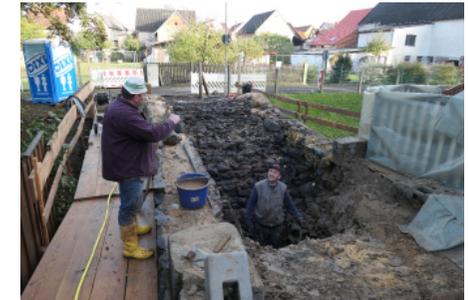
Gemauert ist der mittlere Teil des Gewölbes mit unbehauenen Bastaltsteinen. Die geraden Teile der Steine bilden auf der Unterseite eine einigermaßen glatte Fläche. Nach oben sind diese Steine unregelmäßig.

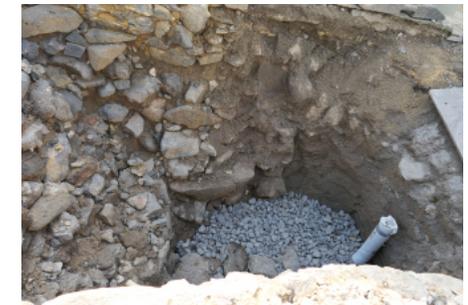
Damit Wasser abgeführt werden kann, das von oben durch das Pflaster eindringt, ist auf beiden Seiten am Fuße des Bauwerks jeweils eine Drainage angelgt.

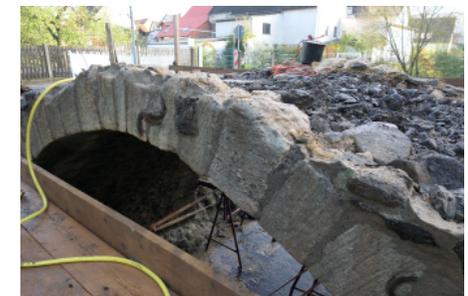
Man wundert sich, wie dünn das Gewölbe in der Mitte ist. Immerhin war das Brückelchen so stabil, dass sogar kleine Autos darüber fahren konnten. Zwei solcher Fälle aus den siebziger Jahren sind mir persönlich bekannt.
