Das Brückelchen im neuen Glanz

Dezember 2019

Folge 119

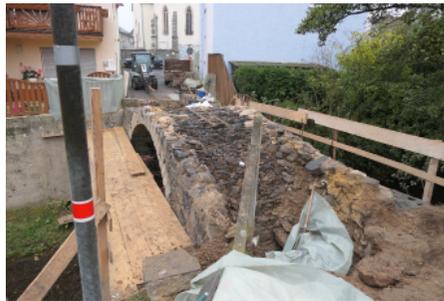
Am 1. November 2019 steht nur noch der gemauerte Bogen vom Brückelchen. Wird es wieder so aufgebaut werden, wie es in unsere Erinnerung von Kind an eingebrannt ist?

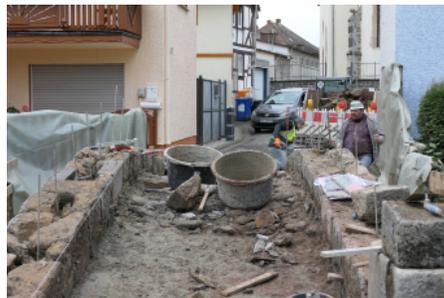
Es wird! Am 12. November 2019 ist schon auf beiden Seiten die erste Reihe der Brüstungssteine gemauert.

Die Steine sind nicht so breit, wie es scheint. In der Mitte der Mauer sind Hohlräume, die mit Mörtel verfüllt werden.

In diesen Hohlräumen stecken für zusätzliche Stabilität Edelstahlstangen. Sie halten die Mauerreihen wie Dübel zusammen.

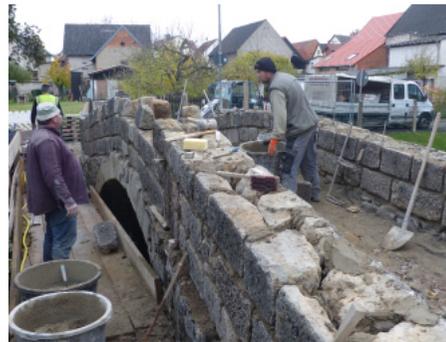
Die gründliche Arbeit der beiden polnischen Steinmetze Jozef Kita und Georg Pittok hilft dem Brückelchen, dass es wieder einige Jahrhunderte seinen Dienst als Fußgängerbrücke tun kann.

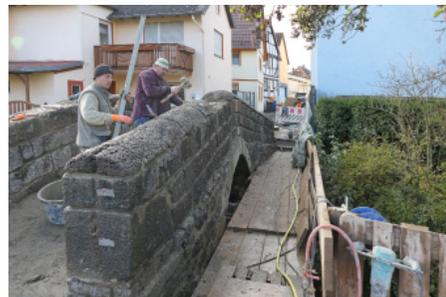
Am 19. November 2019 werden die letzten Abdecksteine auf die Mauer gesetzt.

Von der Seite sieht das Brückelchen wieder so aus, wie es die Busecker von früher gewöhnt sind. Die Stabilität ist gegenüber dem alten Bauzustand deutlich erhöht, denn unterhalb der „Prospektwände“ ist das Mauerwerk innen jetzt zusätzlich verstärkt.

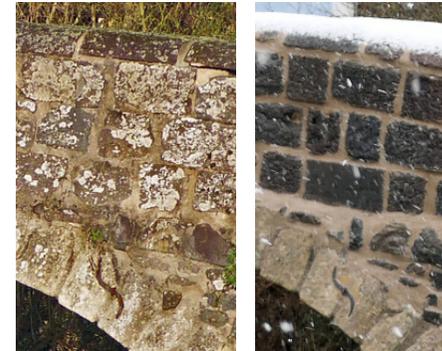
Alle Steine wurden vor dem Abbau nummeriert. Sie liegen tatsächlich wieder an der selben Stelle wie vorher, jetzt nur von den Flechten gereinigt.

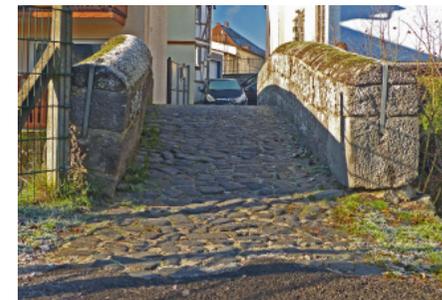
Der bisherige Basaltbelag war im wahrsten Sinne des Wortes unregelmäßig.

Wegen des holprigen Pflasters war es gefährlich, das Brückelchen zu überqueren, wie das Bild vor der Restaurierung deutlich zeigt.

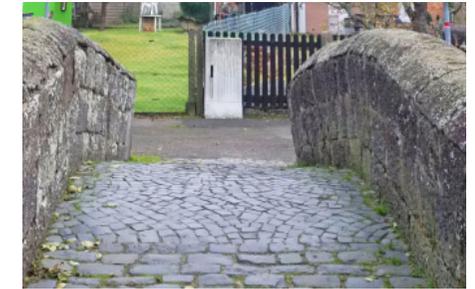
Einen Unterschied der Gestaltung gibt es allerdings. In der Mitte des Gewölbes war ein im Muster verlegtes Pflaster mit kleinen glatten Steinen.

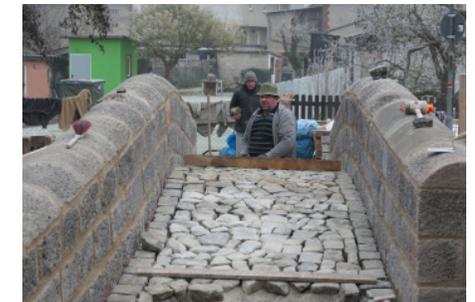
Jetzt ist das gesamte Pflaster „aus einem Guss“.

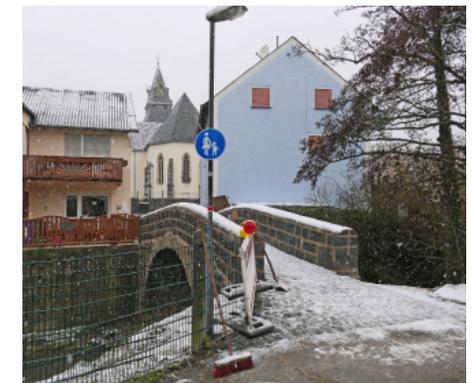
Der neue Bodenbelag sieht unregelmäßig aus, ist aber an der Oberfläche sehr eben. So ist eine gefahrlose Überquerung möglich.
